# Diagnostické zařízení ASDEK a novinky v informačních zařízeních pro cestující.

Ing. Ladislav KOVÁŘ, STARMON s.r.o., Nádražní 88, Choceň, 565 01

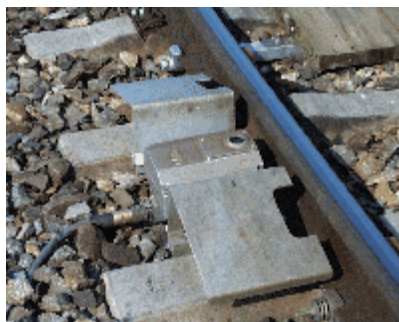
Obr. 2. Snímač IHL (levá strana)

o postupu při zjištění závady na voze, byly udávány v milimetrech. U zařízení ASDEK jsou výsledné naměřené hodnoty prezentovány ve stupních Celsia nad teplotou okolí, přičemž nelze přesně určit převod mezi oběma údaji. Důvodem je to, že u původního zařízení Servo nebyl určen vztah mezi teplotou a výchylkou v mm a dále, že místo snímání teploty u zařízení Servo je naprosto rozdílné od nového způsobu. Umístění původních snímačů umožňovalo snímat teplotu ze zadní strany ložiskového domku šikmo zdola směrem nahoru. Přenos tepla z ložiska na vnější plochu ložiskového domku a do místa přechodu čepu do náboje kole je rovněž obecně různý a nelze stanovit jednoznačný vztah mezi oběma hodnotami. Tento problém poněkud komplikuje přechod na nový systém hlavně z důvodu přizpůsobení předpisových ustanovení. Upevnění snímače na patě kolejnice je výhodné nejen z hlediska homogenity kolejového lože, ale i z důvodu snadné demontáže snímačů při opravách a údržbě železničního svršku.

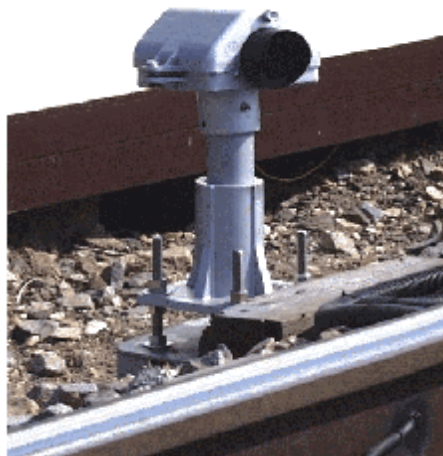
Obr. 3. Snímač horkoběžnosti obručí

Zařízení pro zjišťování horkých obručí, brzdových zdrží a nebo kotoučových brzd (IHO) je součástí indikátoru horkoběžnosti. Obvody zpracování signálu jsou umístěny na stejné desce s obvody IHL, jejich přenos a zpracování na vyhodnocovací pracovišti u výpravčího jsou stejné. Snímač, který měří teplotu brzd je umístěn vpravo u koleje ve směru jízdy vlaku a je nasměrován asi 20° od kolmice k ose koleje ve směru jízdy, jeho zorné pole je v úrovni brzdových špalků (kotoučových brzd). Na opačné straně koleje je umístěna stínící deska pro zabránění pronikání cizího tepelného zdroje do optiky snímače.

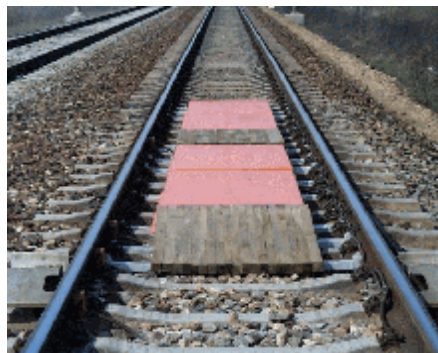
Obr.5. Snímače plochých kol

Na Obr.5. je zachycen snímač plochých kol, který se skládá ze čtyř částí. První dvě zaznamenávají odskoky na celé délce obvodu kola a druhá dvojice představuje zdvojení snímačů určené pro zvýšení spolehlivosti identifikace zachycení všech závad na jízdni ploše kola.

Vlastní snímače odskoku kola jsou speciální rezonanční obvody, jejichž součástí je náprava a kolejnice. Zdrojem signálu napájejícího rezonanční obvod jsou vysílací cívky umístěné v krytu mezi kolejnicemi. Frekvence signálu je cca 250 kHz. Pod snímači jsou uloženy propojky spojující oba kolejnicové pásy ve vzdálenosti asi 30 cm od sebe. Každá propojka je opatřena kondenzátorem pro oddělení signálů kolejových obvodů.

V případě průjezdu kola s plochým místem nad snímačem dojde nejprve ke změně impedance rezonančního obvodu odpovídající propojeným kolejnicovým pásům. Při ztrátě kontaktu kola s kolejnicí se tato impedance skokem změní na hodnotu odpovídající základnímu stavu obvodu, tj. neobsazenému úseku. Doba trvání změny impedance je následně vyhodnocena, korigována zjištěnou rychlostí a kolovým tlakem snímané nápravy a prezentována jako ekvivalentní délka plochy.

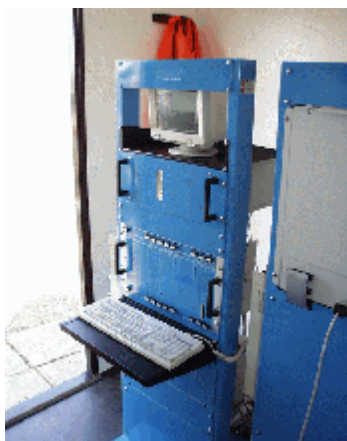
Obr.6. Stojan ASDE

Napájení snímačů, řízení snímání pomocí kolejnicových doteků a vyhodnocení naměřených údajů je prováděno na deskách plošných spojů ve stojanu zařízení ASDEK. V tomto stojanu Obr. 6. se nachází i průmyslový počítač, který shromažďuje data z obou systémů – indikátor plochých kol a Cyberscan2000, zpracovává je a ukládá do paměti. Pro potřebu údržby je počítač vybaven černobílým monitorem pro sledování výstupních protokolů z měření. Současně je vytvořen komunikační protokol, kterým jsou všechna data přenesena do vyhodnocovacího počítače umístěného v dopravní kanceláři.

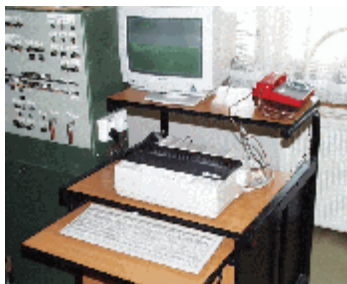
Obr. 7. Vyhodnocovací počítač

Na obrazovce vyhodnocovacího počítače Obr.7. jsou zobrazována hlášení o průjezdech vlaků. V případě, že není zjištěna závada v podobě horkoběžného ložiska, obruče nebo plochého kola je hlášení zobrazováno v podobě protokolu uvedeného na Obr.

8. Jakmile je jedna z uvedených závad zjištěna, je zobrazen protokol o závadě, který se zároveň vytiskne na připojené tiskárně.

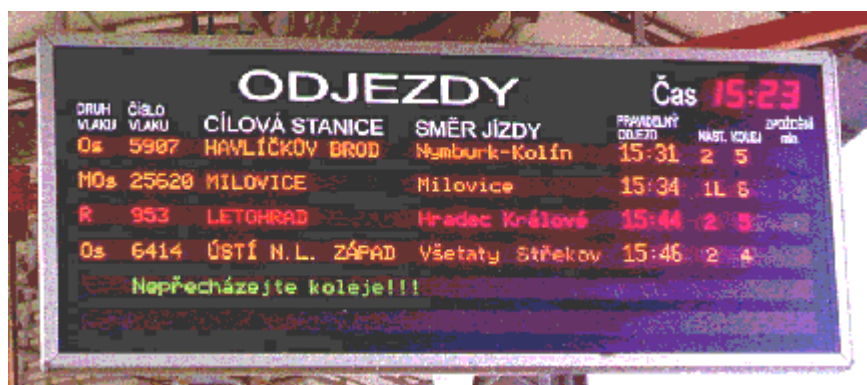
Obr. 10. odjezdový panel

Informační panely jsou velkoplošné programovatelné zobrazovací zařízení, které jsou určeny na zobrazování aktuálních informací pro cestující. Jsou umístěné v prostorách železniční stanice na místech podle největší hustoty pohybu cestujících, např. v hale (odjezdový panel a příjezdový panel), na nástupištích (nástupištní panel), v podchodech (podchodové panely), atd. Tyto panely mohou být doplněné o hodiny na zobrazování přesného času v digitální nebo analogové formě. Na informačních panelech mohou být v případě potřeby zobrazené i mimořádné informace anebo jiné zprávy.
